## **FÖLDALATTI FOLYOSÓRENDSZER FELDERÍTÉSE (AVAGY MEGINT A PILISSZÁNTÓI TITOK?)**

2012. júniusában a BME Fotogrammetria és Térinformatika Tanszék több szervezettel és céggel közösen a településsel kapcsolatos földalatti létesítmények kutatását és felmérését hajtotta végre részben a tanszékhez kötődő nyári terepgyakorlat keretében. A közreműködő szervezetek: Eötvös Loránd Geofizikai Intézet, Pannon Palatinus József Nádor Alapítvány, a Műegyetemi Természet és Sporttudományi Közhasznú Egyesület, valamint több mérnöki iroda és vállalkozás. A tevékenység alapvetően három helyszín köré csoportosult, a régi temető területére, a katolikus templomra és környezetére, valamint az általunk „múzeumnak” nevezett pincére és a kapcsolódó objektumokra. Az alábbiakban röviden összefoglaljuk a helyszíni kutatások, mérések eredményeit, majd javaslatot teszünk a további kutatási irányokra.

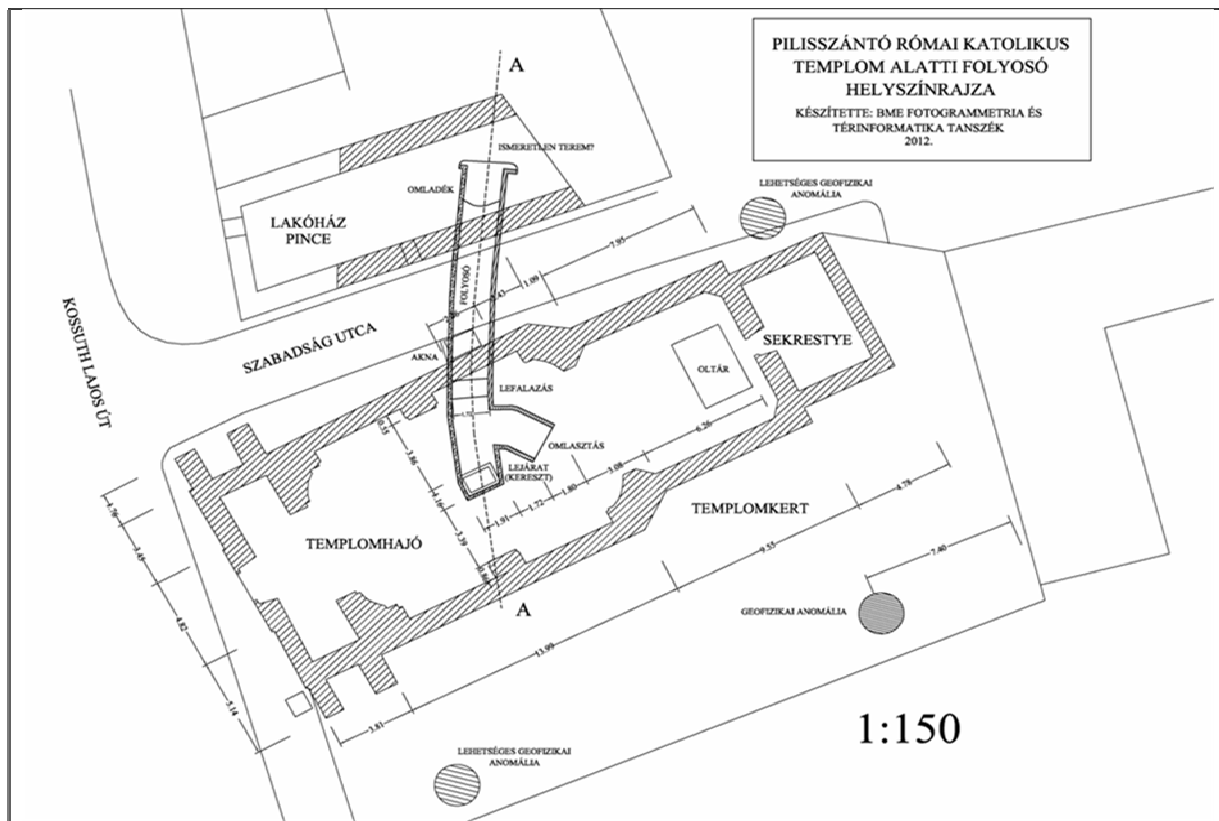
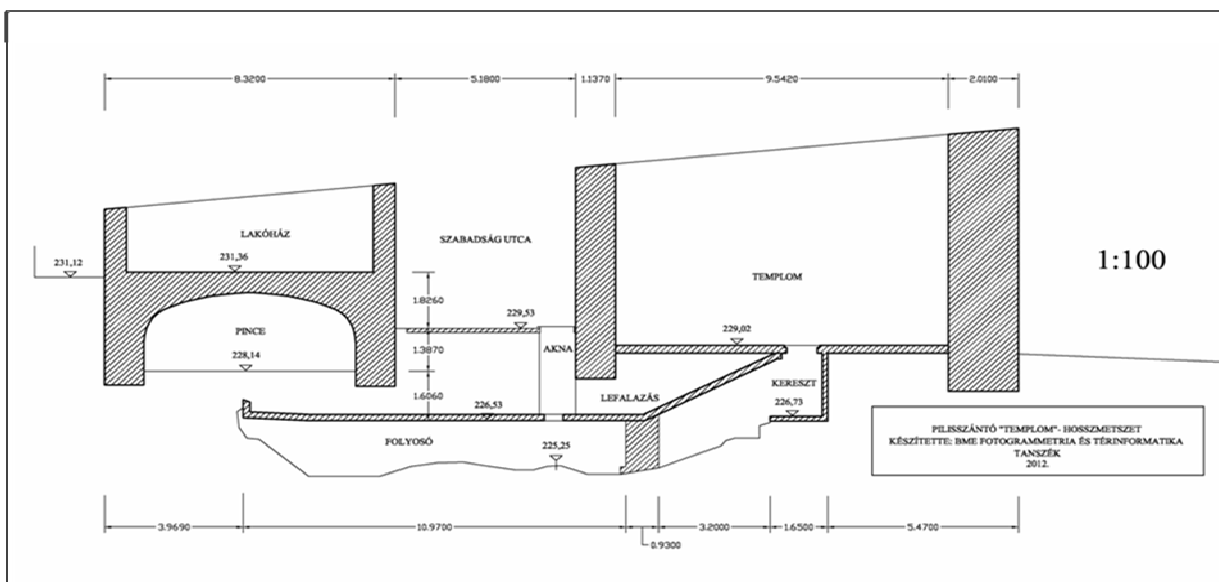
A méréseket feldolgoztuk és térképen rögzítettük (Pilisszántó római katolikus templom alatti folyosó helyszínrajza, és Pilisszántó „templom” hosszmetset). A jobb felhasználhatóság érdekében a fontos méreteket beméreteztük. Egyébként a térképlapok A3 méretben való nyomtatásra készültek a rájuk írt méretarány szerint.

A felmérések alapján a következők állapíthatók meg. A folyosószakaszok kétséget kizáróan egy rendszer részei. Továbbá a legkisebb megfeleltetés lehetősége sem áll fenn a felszíni létesítményekkel. A folyosó vonalvezetése, és elemei semmiféle kapcsolatban nincsenek a templom szerkezeti elemeivel. Az északi folyosó mélyen a templom alapja alatt lép be, de érdekes módon (jelenleg nem tisztázottan) meredeken emelkedik, mintha mégis kapcsolata lett volna a templommal, vagy valamilyen előtte ott lévő építménnyel. A két szakaszt az építés utáni időpontban a templom felől falazták be. Ugyanakkor a délkelet felé kiágazó folyosócsontot úgy tűnik, beomlasztották. Figyelemre méltó, hogy a templomkertben végzett geofizikai vizsgálatok (földradar) előzetes kiértékelése jelentős anomáliát mutat pontosan a folyosó vélhető

továbbhaladásának irányában. Ugyanígy anomália jelentkezik a templom homlokvonalában déli irányban is.

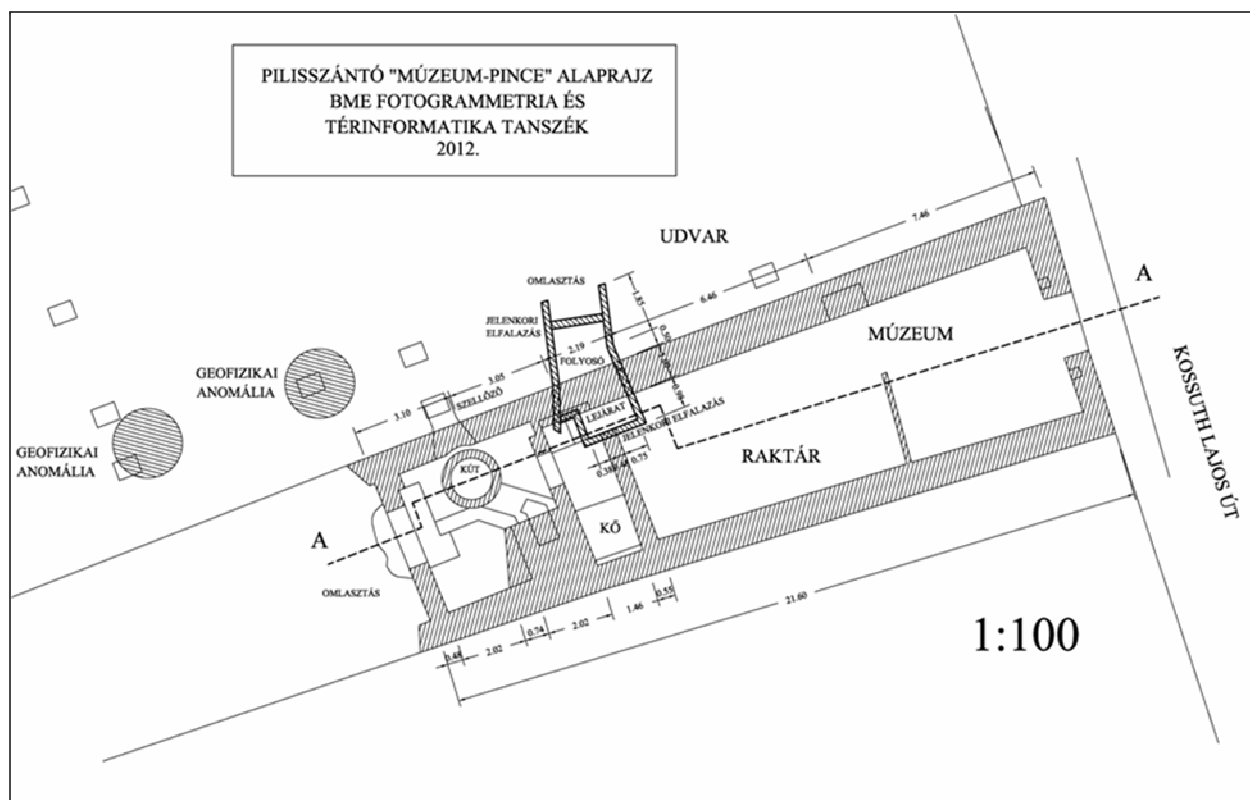
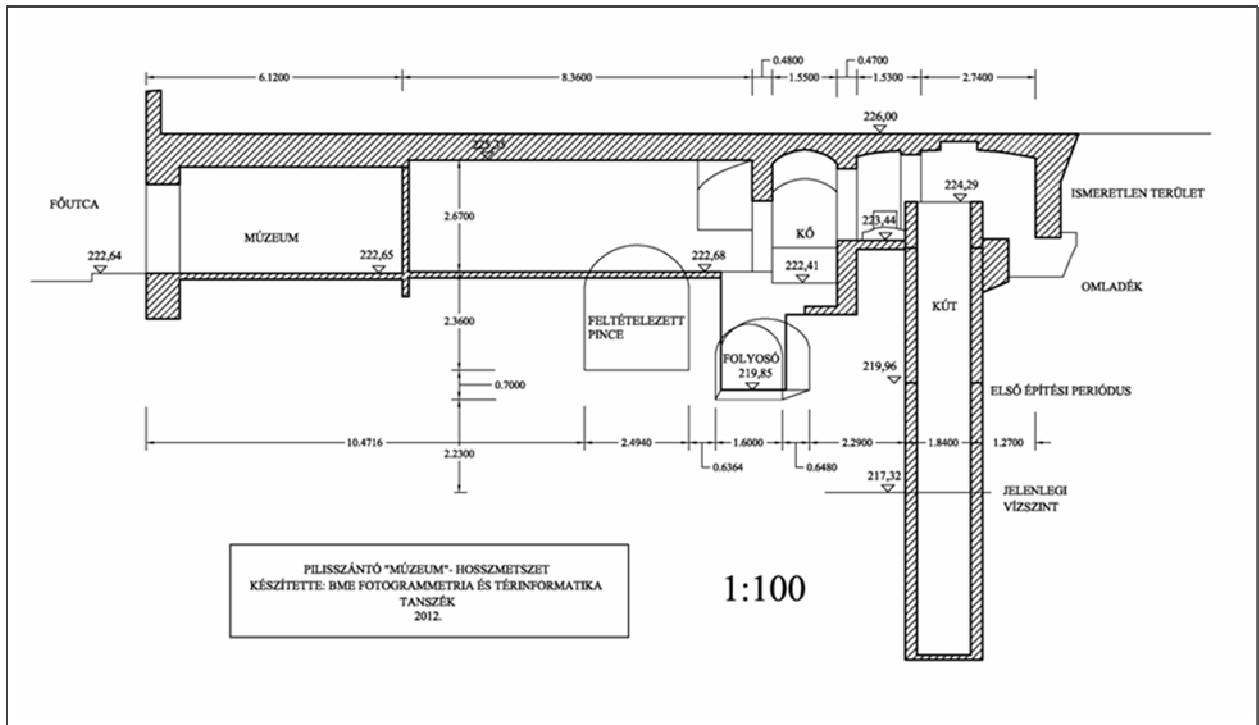
Másik fontos kutatási területünk a Kossuth Lajos úton lévő pincerendszer vizsgálata volt. Első elképzelésünk szerint pusztán felmérésről lehetett szó, de a későbbi eredmények az egyik legígéretesebb területté változtatták a helyszínt. A felmérés körülményeiről ugyanazt el lehet mondani, mint a korábbiakban, kiegészítésül itt még úgynevezett lézer-szkenneres (Flash Lidar) felmérést is csináltunk, ennek feldolgozása folyamatban van. Az itt történt felméréseket szintén feldolgoztuk, és térképeztük (Pilisszántó „múzeum-pince” alaprajz, és Pilisszántó „múzeum” hosszmetset). A térképlapok szintén A3 méretű nyomtatásra készültek és fontos távolságokkal méretezettek.

A területen a vizsgálatok alapján a következők állapíthatók meg. A kérdéses folyosó csak kis szakaszon vizsgálható eredetiben, hiszen néhány éve lefalazások történtek. A templom környékének megfelelően a jelenlegi építmények és a folyosó között szerkezeti összefüggés nem állapítható meg. Ez a megállapítás azonban csak a pincerendszerre vonatkozik. Ugyanis még így is észrevehető a síkraírt térképen, hogy a folyosó vagy kiszélesedik itt, vagy elágazik két irányban. Mindkettőre van esély, mivel a felmérések még egy összefüggésre mutattak rá. A hátsó pincében lévő kút, amit először csak „kötelességből” mértünk fel, több építési periódust mutat. Ezekből a legalsó szintje megegyezik a folyosó lehetséges vízkivételi szintjével. Ebből pedig következhet egy szerves kapcsolat a folyosórendszer és a kút között. Erre utalhat a folyosó kiszélesedése is.

A másik érdekes összefüggés a kút termének folytatásában kereshető. Itt egy boltozott rész mögött omladék húzódik, megakadályozva a további vizsgálatokat. Igen ám, de a boltozat paraméterei megfelelnek egy lefalazott boltozat jellemzőinek a volt raktárhelyiségben. Továbbá lefelé talajfeltöltés található, ami egy nagyobb térre enged következtetni. Ezek alapján megfogalmazható, hogy a kút alapvető fontosságú lehet az egész folyosóhálózat kutatása és ami a legfőbb, funkcionális megértése szempontjából.

Műszakilag és biztonságtechnikailag is a legegyszerűbb a „múzeum”- pince további vizsgálata. Északi irányban egy udvar határolja, nyugat felé pedig az önkormányzat tulajdonában lévő földszintes épület. A közelítőleg északi irányban folytatódó folyosó kutatásához meg kéne bontani a néhány éves elfalazásokat, így megvizsgálható lenne a kapcsolat a „kúttal”, illetve a folyosó további helyzete, iránya feltárható és bemérhető lenne.

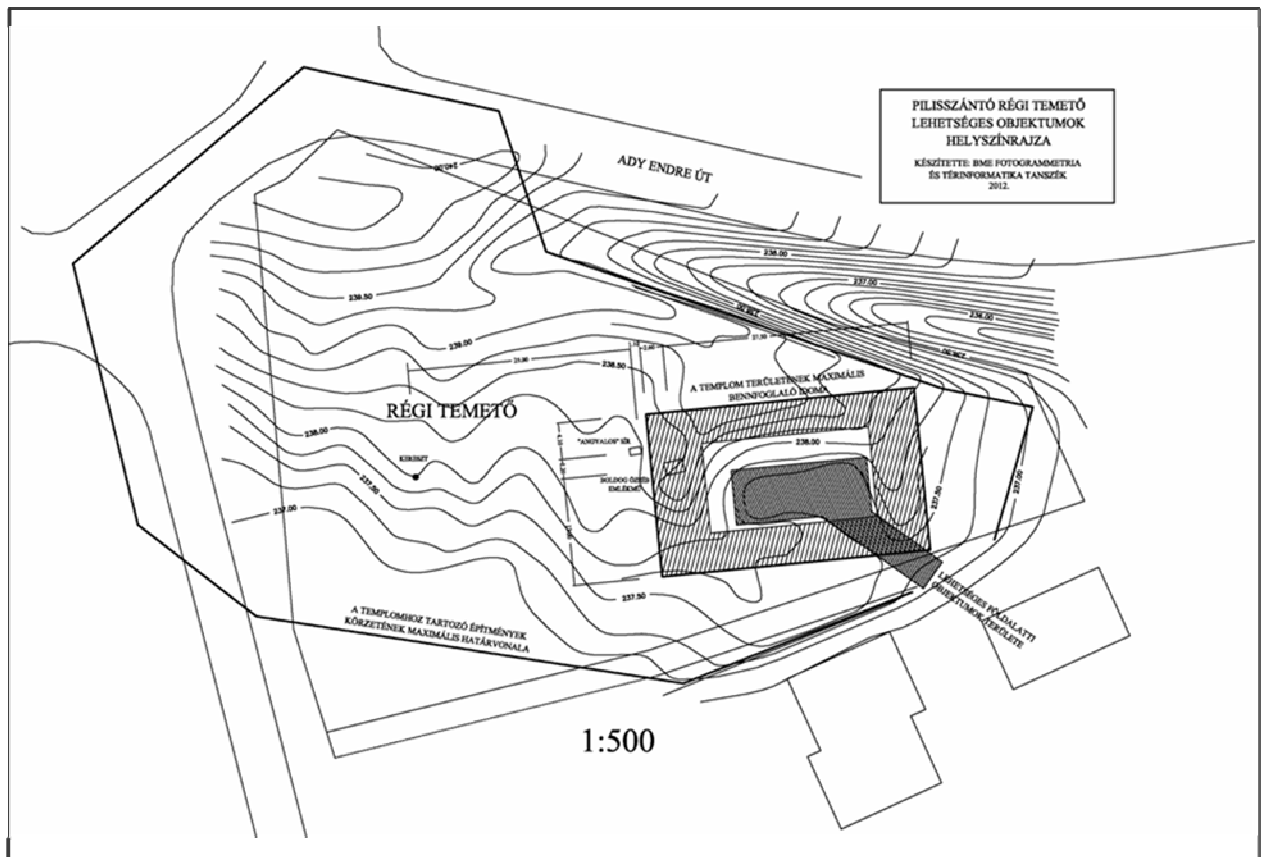
A temetőben a geofizikai mérések (fajlagos ellenállásmérés és földradar) mellett mikrodomborzatos felmérést hajtottunk végre. Ebből a geofizikai adatok végleges feldolgozása még folyik. Az eredményt a Pilisszántó régi temető lehetséges objektumok helyszínrajza térkép tartalmazza. Első lépésben meghatároztuk azt a területet, amely külső határát jelenti egy lehetséges épületegyüttesnek, amely a feltételezhető templom és kolostor együttesét jelenti. Ennek kialakítására egy gyors környezeti rekonstrukciót hajtottunk végre, amely feloleli az 1700-as évektől a jelenig a felszín változásait a térségben, különös tekintettel a nagyobb vízmosásokra és patakokra. Ebből kitűnik, hogy a főbb építményeket a még mai is fellelhető temető-kerítés határán belül, illetve az Ady Endre út külső oldaláig kell keresni. Ettől nyugatabbra és északabbra gyakorlatilag kizárt a kapcsolat. Déli irányban elképzelhető a folytatás, mivel nincs nyoma természetes elhatárolódásnak, de ez jelenleg nem állapítható meg. Amennyiben tehát feltételezhető egy kolostor jelenléte a területen, az valószínűleg déli irányban nyúlhat el.

Második lépésként a mikrodomborzatos felmérés segítségével a feltételezhető templom maximális befoglaló idomának meghatározása történt. Ehhez segítséget nyújtott az előzetes geofizikai kiértékelés is, valamint a rendelkezésre álló videó hozzávetőleges kivetítése a jelenlegi terepre. E mellett jellegzetes, a terep és a temetőhasználat jellegével nem indokolható magassági anomáliákat észleltünk, amit (jelen tudásunk szerint) legegyszerűbben magyarázhatóan felszín alatti beomlások, egyéb süllyedések okozhattak (vagy az itt esetleg meglévő nagyobb mennyiségű kő kitermelése). Ez alapján lehatároltuk a lehetséges földalatti objektumok területét. Hangsúlyozni kell, hogy a terepi adatokon túl a térkép információs feltételezéseket közölnek.
